Том 54, Номер 1

ОКЕАНОЛОГИЯ

ПОСТУПЛЕНИЕ ТВЕРДОГО МАТЕРИАЛА В ПРИБРЕЖНУЮ ЗОНУ В РАЙОНЕ г. ГЕЛЕНДЖИКА В РЕЗУЛЬТАТЕ ЭКСТРЕМАЛЬНОГО ЛИВНЯ

© 2014 г. В. В. Крыленко, Р. Д. Косьян, М. В. Крыленко, И. С. Подымов

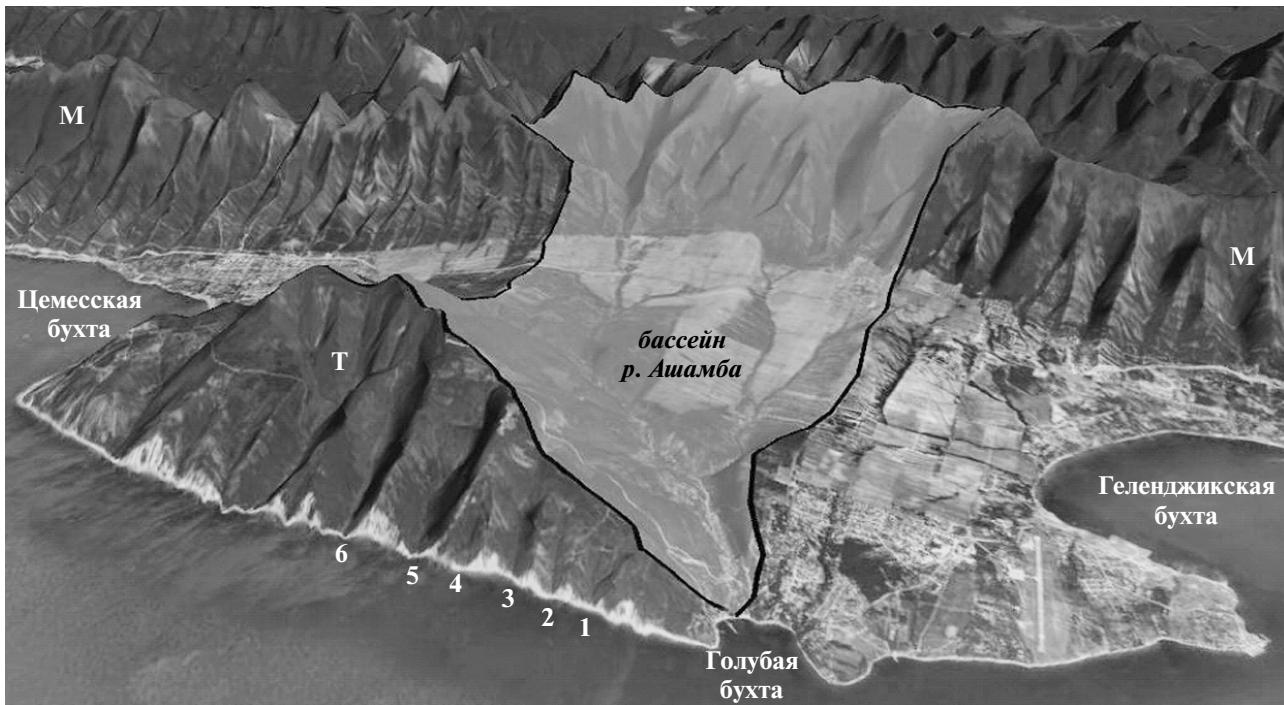
Рис. 1. Бассейн р. Ашамба. На схеме: М – хр. Маркотхский; Т – низкогорный массив Туапхат; 1–6 – номера щелей (соответствуют их местным топонимам).

Маршрутные исследования проводились в июле–сентябре 2012 г. на участке побережья Черного моря между Геленджикской и Цемесской бухтами (рис. 1). Обследовались бассейны водотоков южного склона низкогорного массива Туапхат (впадающих непосредственно в море). Особое внимание было удалено исследованию устьевой зоны р. Ашамба, где в результате паводка образовалась обширная аккумулятивная форма. Выполнены геодезические съемки ключевых участков. Их результаты были сопоставлены с данными предшествующих подобных обследований.

Берег Черного моря в пределах массива Туапхат (рис. 1) представлен абразионным уступом высотой до 100 м, расчлененным глубокими долинами временных водотоков (“щелями”, местное название). Устья щелей приурочены к неглубоким вогнутостям берега, с узкими (не более 5 м)

В результате экстремально интенсивного ливня на берегу произошли многочисленные обвалы и оползни, сопровождавшиеся падением расположенных на обрыве крупных сосен (рис. 2). Распределение обвальных конусов неравномерно: между 5 и 6-й щелями (рис. 1) отмечено семь обвалов, из них три крупные; между 5 и 2-й щелями – четыре небольших обвала, между 2-й щелью и Голубой бухтой образовалось двенадцать крупных обвалов объемом более 100 m^3 каждый. Кроме этого, вдоль всего клифа отмечено осыпание мелкого щебня и дресвы, но общий объем этого материала незначителен.

Река Ашамба (Яшамба) дrenирует южный склон Маркотхского хребта (высота до 762 м) и северо-восточный склон массива Туапхат (высота до 460 м); имеет площадь водосборного бассейна 43 км², длину — 12.5 км (рис. 1). Долина р. Ашамба в настоящее время практически полностью освоена под жилую и дачную застройку. В среднем и

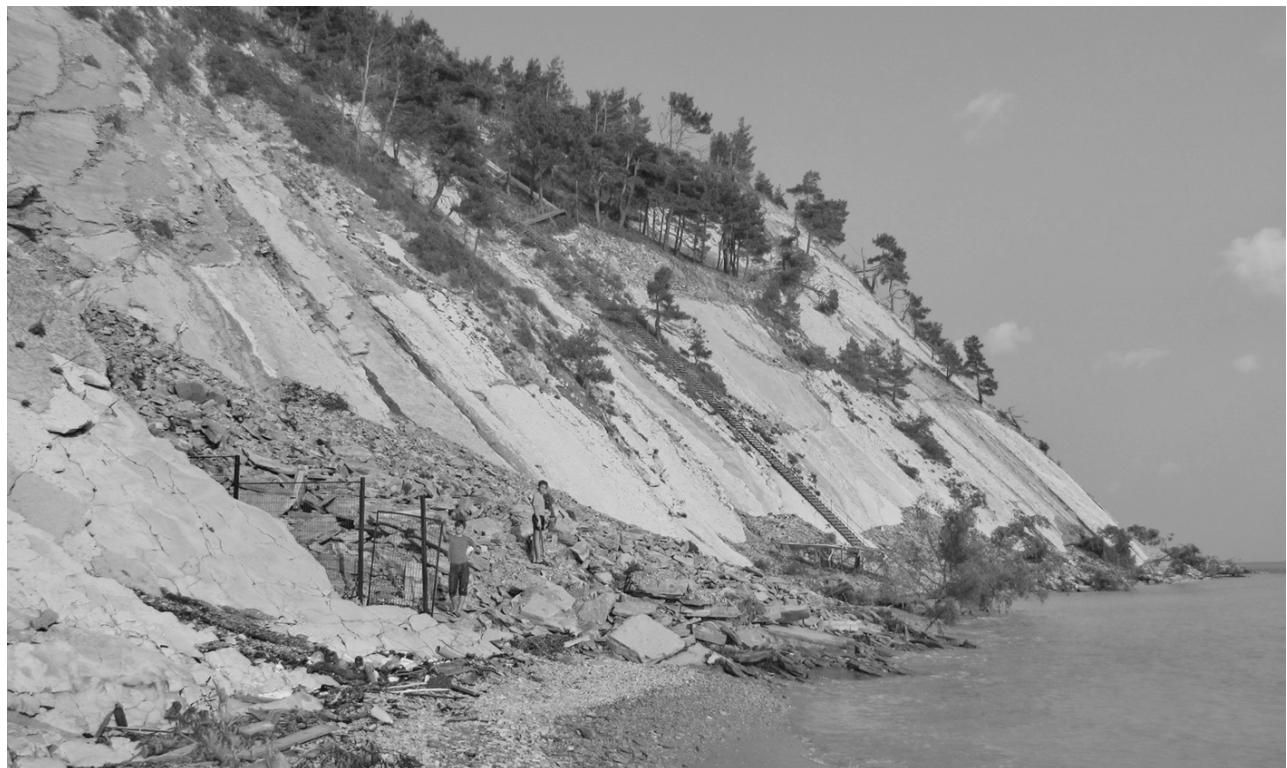
Рис. 2. В результате интенсивного ливня на клифе произошло обрушение ослабленных выветриванием пластов флиша вместе с расположенными на них пицундскими соснами.

В результате обвалов к урезу поступило много крупных (до 1.5 м) глыб, практически не перемещаемых волнами даже при сильных штормах. Под прикрытием обвальных масс (рис. 2) абразия клифа будет приостановлена на продолжительный период. Как указано в [3], ранее на 30 км побережья было отмечено всего 3 подобных участка. После ливня на протяжении всего 4 км выявлено 15 обвалов крупных глыб коренных пород. Но, как показало обследование, проведенное спустя четыре месяца, лишь на 3-х обвалах колллювий представлен крупнообломочным материалом из твердых пород, с незначительной примесью малопрочных пород, на остальных обвалах большая часть крупных глыб (из аргиллита и мергеля) в значительной степени потеряли свою прочность, а многие вообще рассыпались.

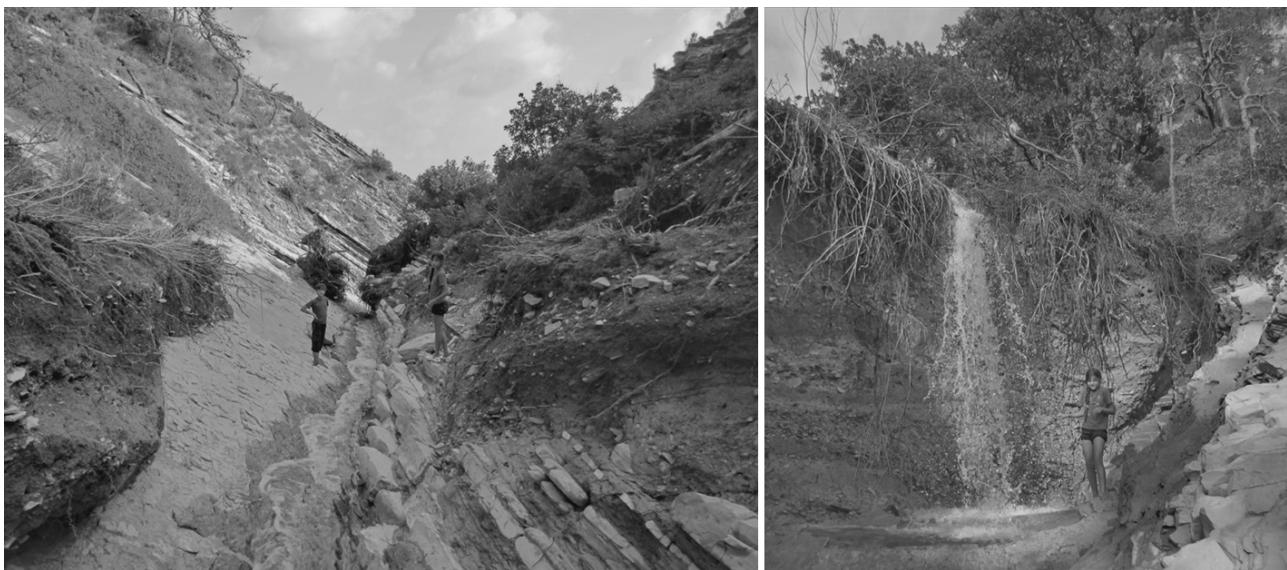
Рис. 3. В нижней части Первой щели делювий полностью смыт до скального основания (слева), образовался уступ более 3 м высотой (справа).

участках долин с V-образным поперечным профилем произошел размыв делювия до скального основания, образовались уступы высотой до 3 м (рис. 3). Там, где долины имеют корытообразное

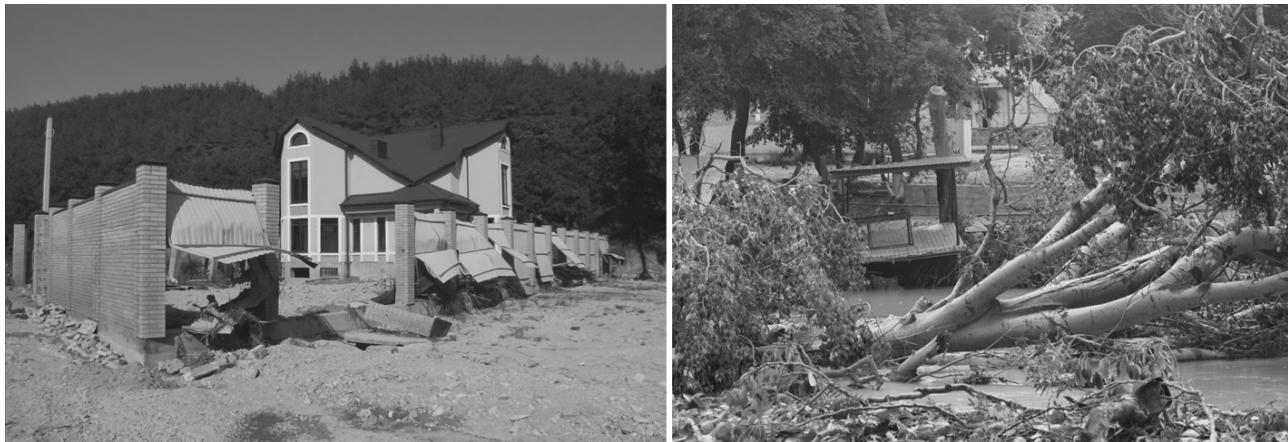
Рис. 4. Следы прохождения паводка 06.07.2012 г. в долине р. Ашамба.

Шестого июля 2012 г. было отмечено две волны паводка. Выход речной воды на террасу отмечался практически по всей длине долины, хотя большая часть стока шла через сечение русла. Этому способствовали древесная растительность в пойме реки, падение деревьев в русло по мере разрушения берегов, наличие мостов с недостаточным сечением (либо забивавшимся карчами и обломками разрушенных строений). Выходящий на террасу поток имел меньшие, чем в основном русле, скорости течения, поэтому его воздействие ограничивалось повреждением растительности либо непрочных построек. Размытие почвы (а тем более, коренных грунтов) происходило лишь на ослабленных участках (насыпях, выемках). Накопление твердого материала (вынесенного водным потоком из основного русла реки) крупнее песчаных фракций в пределах террасы не отмечено. В результате прохождения паводка была полностью уничтожена растительность на пойме и размываемых участках берегов. Особо следует отметить падение крупных экземпляров (до 20 м высотой и до 1 м в диаметре) белых тополей в устьевой части реки (рис. 4). Возраст пострадавших деревьев — не менее 50 лет. Этот факт косвенно указывает на малую повторяемость (либо вообще уникальность) наводнений подобной силы.

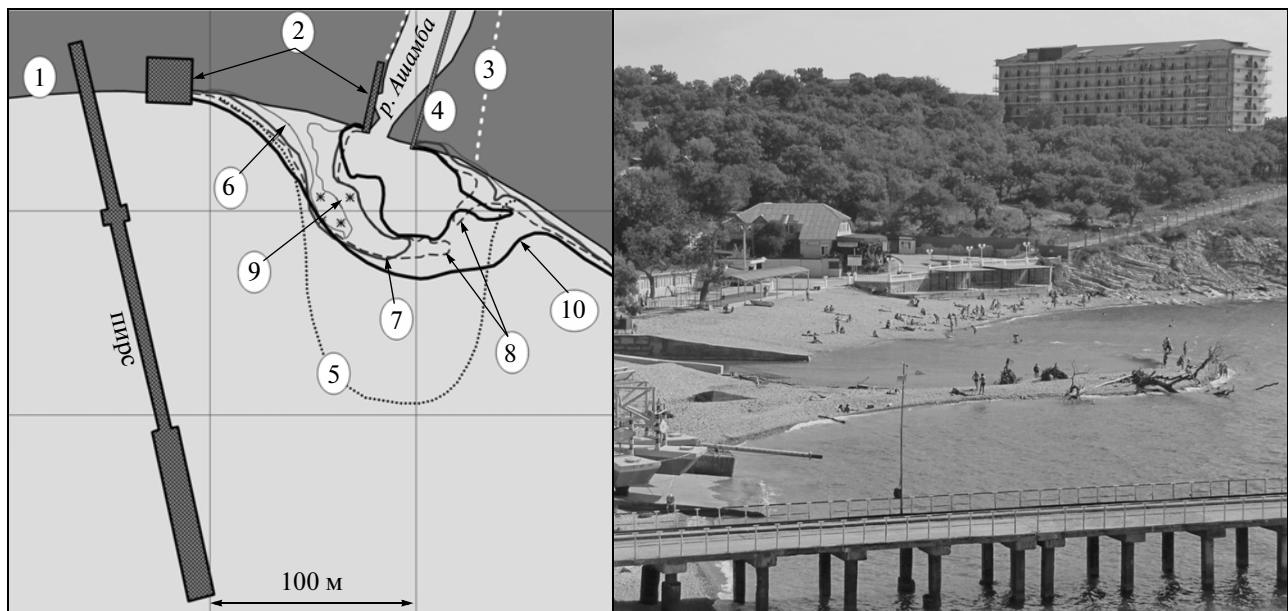
Рис. 5. Формирование конуса выноса в устье р. Ашамба. На схеме: 1 – положение уреза до 06.07.2012 г.; 2 – ж/б пляжеудерживающие сооружения; 3 – границы речной струи при паводке 06.07.2012 г.; 4 – подпорная стена, сооруженная после паводка; 5 – контур подошвы конуса выноса; 6 – линия берега на 18.08.2012 г.; 7 – линия берега на 6.09.2012 г.; 8 – линия берега на 21.10.2012 г.; 9 – вынесенные паводком крупные деревья; 10 – линия берега на 02.11.2012 г. На фото – вид косы 28.09.2012 г.

Надводная часть конуса выноса формировалась и видоизменялась в течение прошедших после паводка штормов. Первоначально она представляла собой галечный островок, опирающийся на "каркас" из стволов вынесенных рекой крупных деревьев. Спустя два месяца, после прохождения нескольких штормов средней силы с правой стороны от устья сформировалась галечная коса длиной около 60 м и высотой гребня более метра над уровнем моря (рис. 5).

Во время сильного шторма в начале ноября наблюдался процесс массового перемещения наносов из подводной части конуса на косу и прилегающий пляж. Вдоль всего уреза сформировался штормовой вал высотой до 1.5 м, сложенный слабоокатанным обломочным материалом с заметной желтизной (т.е. аллювиальным и терригенным), хорошо визуально отличимым от светлой и окатанной морской гальки. Коса примкнула к выступу берега левее устья, образовав полуокруглый бар. На морской стороне аккумулятивной формы после перемещения мелкой гальки остались преимущественно валуны, при этом существенного отступания уреза не наблюдалось. Устойчивость и направление трансформации образовавшейся аккумулятивной формы, по-видимому, будут определяться крупностью слагающего ее подножие материала, силой штормов и паводков (и их сочетанием).
